TECHNISCHER KUNDENSERVICE

Nachträgliche Farbtonveränderung im Basislack

Schadensbild: Basislack-Verfärbung im Kanten- bzw. Teilbereich

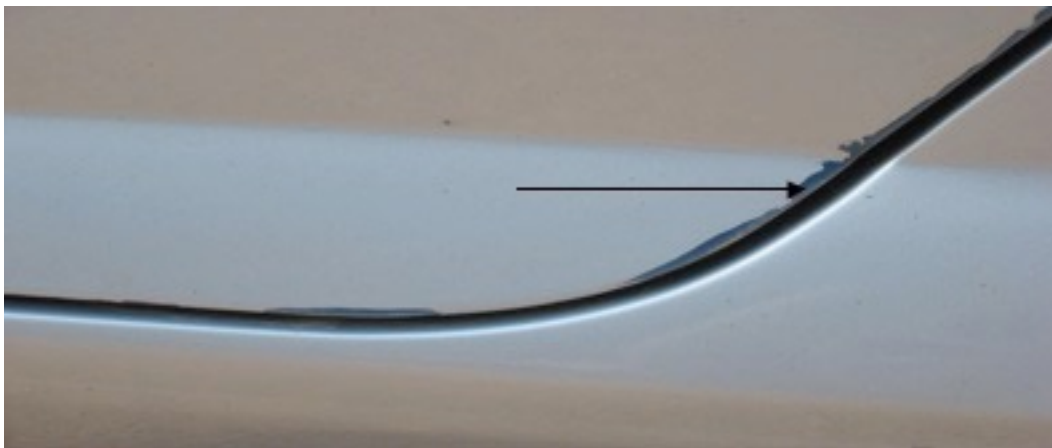
Der hellblaue Metallic-Farbton verfärbt sich im Türkantenbereich und erscheint dunkelgrau (siehe Foto).

Das Aluminium aus dem Basislack ist nicht mehr vorhanden, nur die restlichen Farbpigmente sind noch sichtbar.

Dieses Schadensbild kann nach Wochen bzw. mehreren Monaten auftreten.

Die Verfärbung entsteht aufgrund einer nicht ausreichenden Grundierschicht zwischen dem galvanisch verzinkten Untergrund und dem aufgetragenen Metallic-Basislack.

Dieses ermöglicht einen direkten Kontakt der Aluminium Pigmente aus dem Basislack mit der galvanischen Zinkschicht im Bereich der Durchschliffstelle.

Das Ergebnis ist, dass Elektrolyten zwischen den beiden Metallen fließen. Die Aluminium-Pigmente sind die aktiveren Metalle, welche sich nach einem unbestimmten Zeitraum verändern und auflösen können. Dieses ist als eine "Elektrochemische-Korrosion" bekannt.

Feuchtigkeit und Streusalz beschleunigen diesen Prozess.

Um diesem Prozess vorzubeugen muss eine ausreichende und geschlossene Grundierschicht zwischen dem galvanisch verzinkten Stahlblech und dem Basislack vorhanden sein.
